別添② 対策箇所図（更別小学校校区【新規】）

別添② 対策箇所図（上更別小学校校区【新規】）

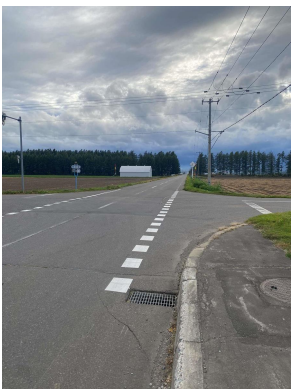
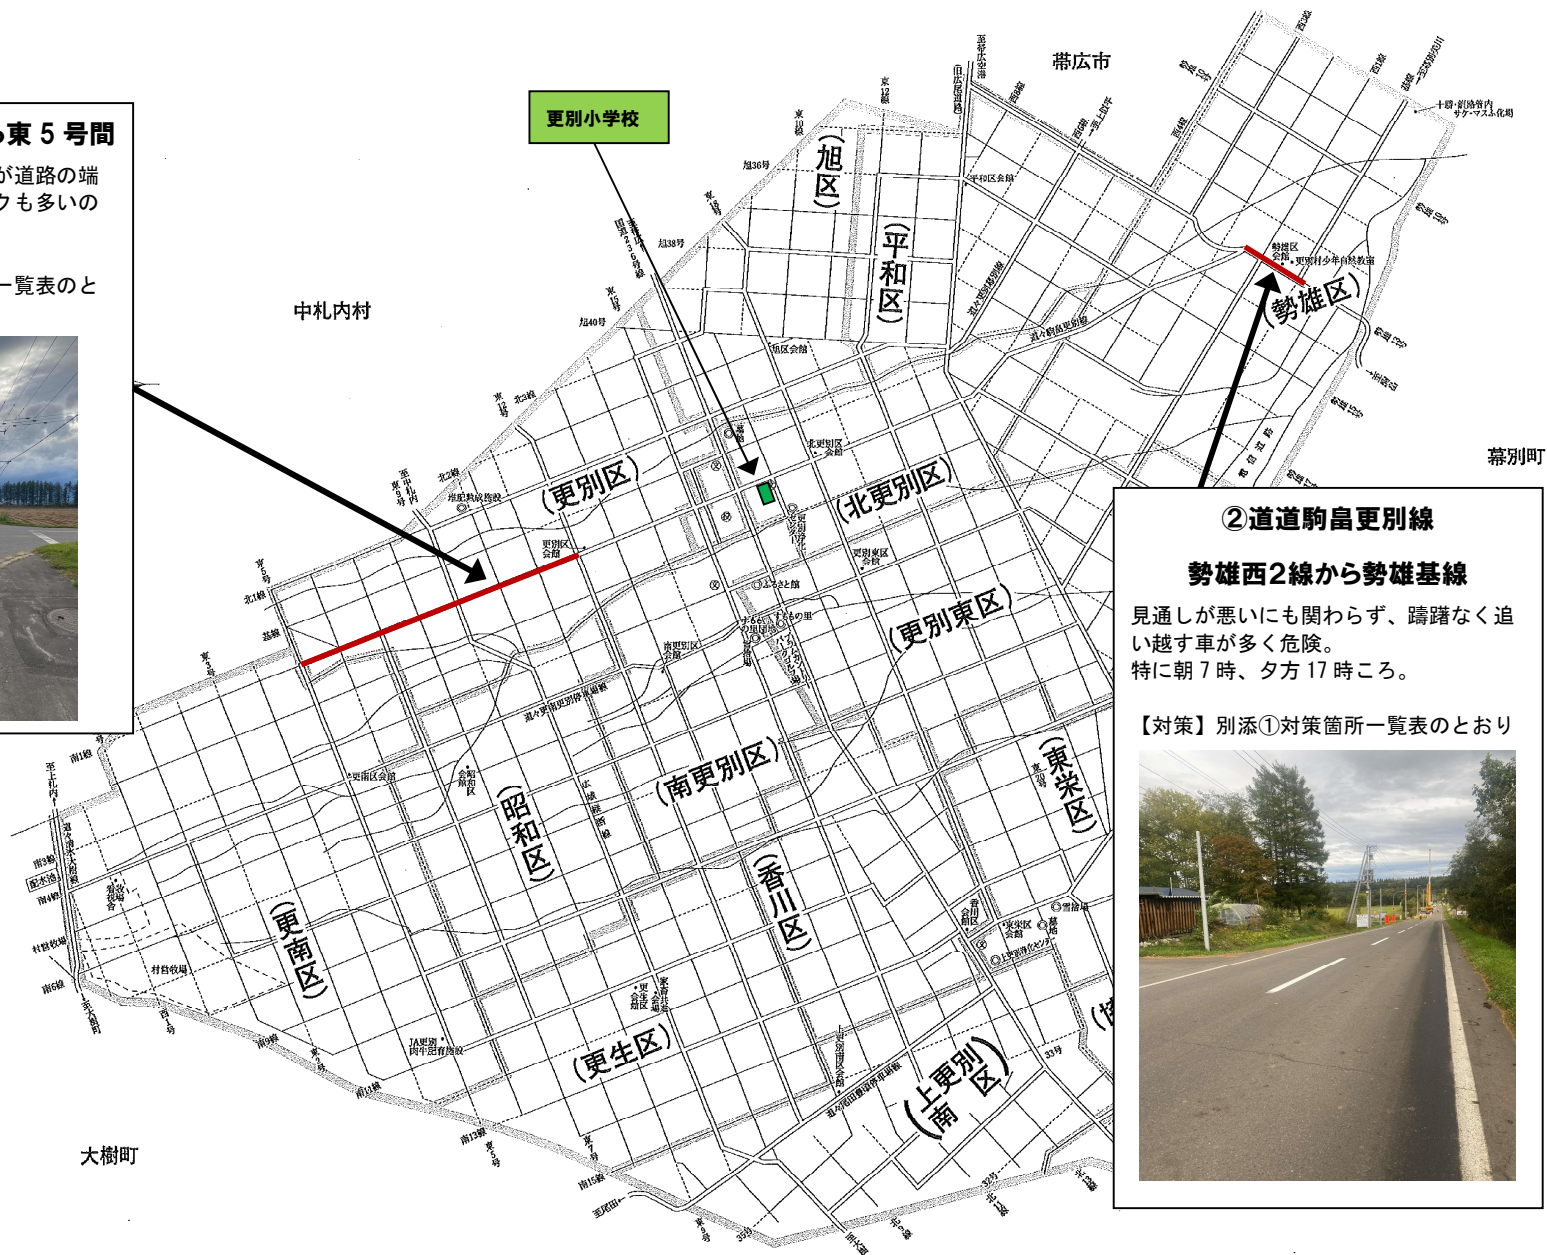
①南1線東12号から東5号間

歩道がなく、自転車の子が道路の端を走っているが、トラックも多いので危険。

【対策】別添①対策箇所一覧表のとおり

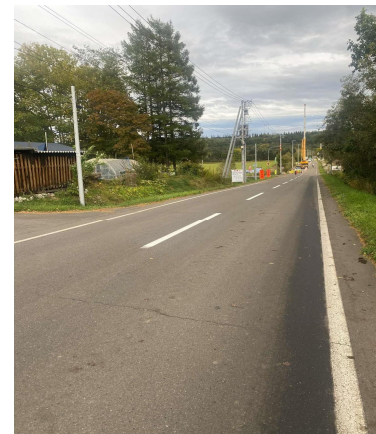
②道道駒島更別線

見通しが悪いにも関わらず、躊躇なく追い越す車が多く危険。特に朝7時、夕方17時ころ。

【対策】別添①対策箇所一覧表のとおり
