# **更別村個別施設計画**

**令和 4 年 3 月**

**更別村**

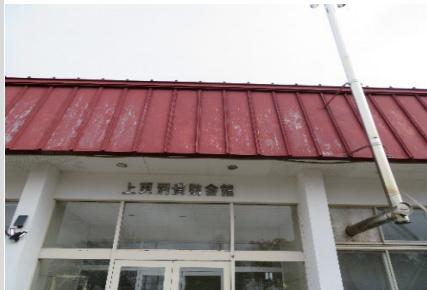
1

屋根①

- ・塗装の退色
- ・軒部分のサビ

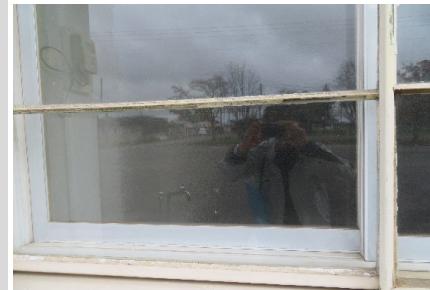
5

サッシ

- ・コーティングの割れ  
(全体)

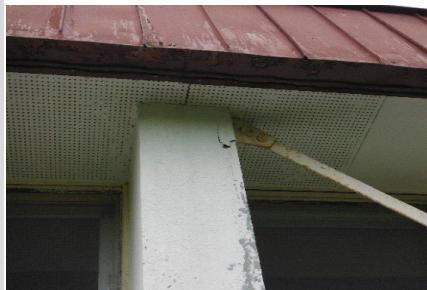
2

屋根②

- ・軒天のトタンの  
錆

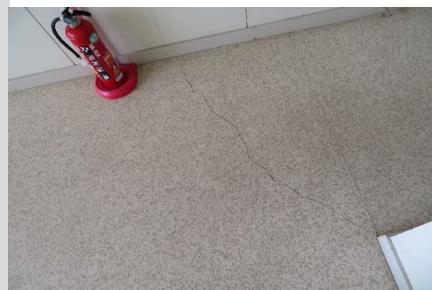
6

玄関床材

- ・亀裂

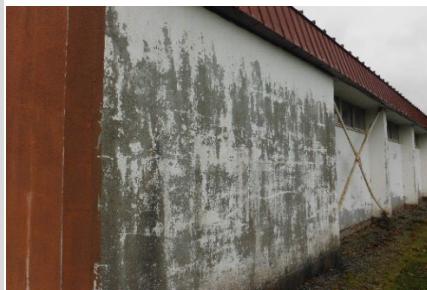
3

外壁①

- ・塗装の剥がれ

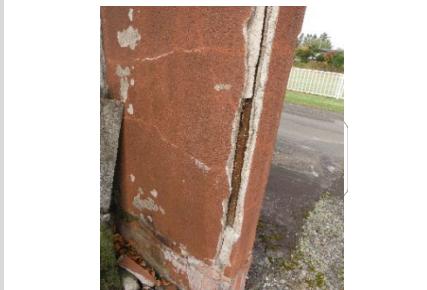
4

外壁②

- ・モルタル部分の  
亀裂

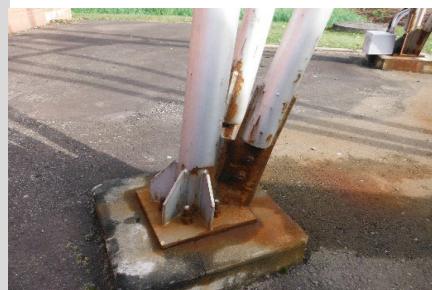
8 サイレン塔

- ・柱脚部の錆

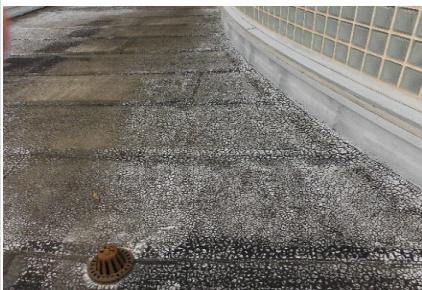
1

- 屋上防水  
・防水保護材の劣化、剥がれ(全体)

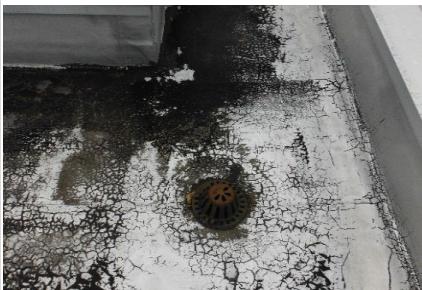
2

- 屋上防水  
・防水保護材の劣化、剥がれ(ドレン回り)

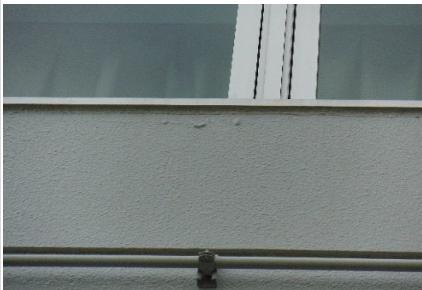
4

- 外壁①  
・塗装の膨れ

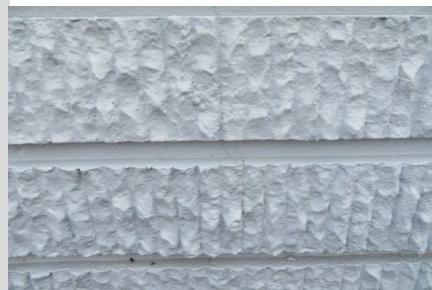
5

- 外壁②  
・外装材の亀裂(南西面(正面))  
0.2mm未満

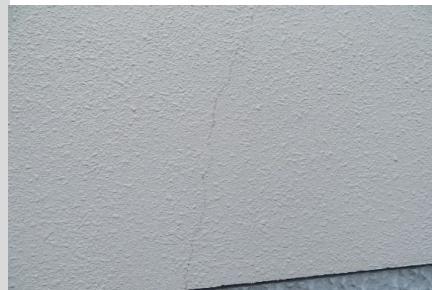
6

- 外壁③  
・外壁の亀裂  
(0.1mm)

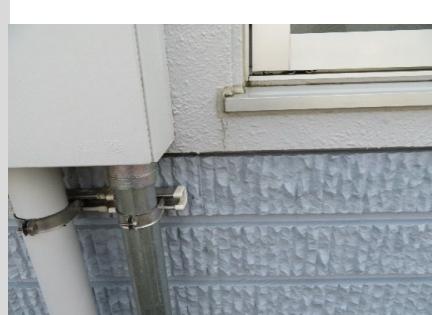
7

- 外壁④  
・窓隅角部の亀裂  
(南西面(正面))  
0.2mm未満

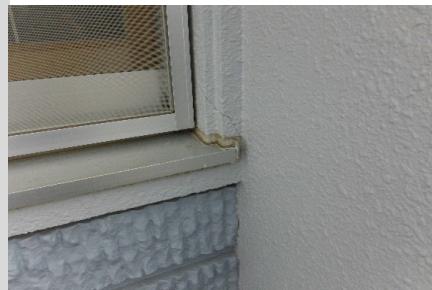
8

- 外壁⑤  
・窓周辺の亀裂(北東面(裏面))  
0.2mm未満

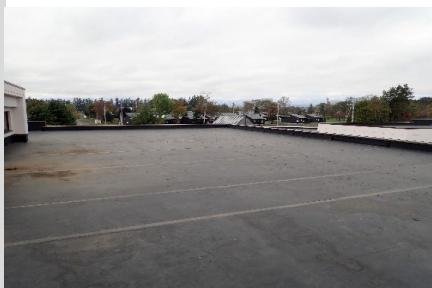
1

屋上

・特に問題なし

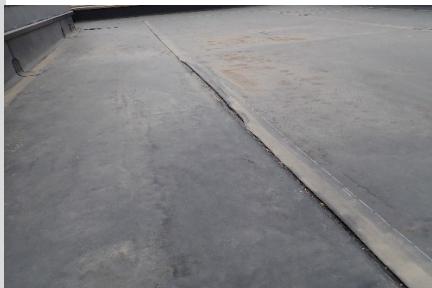
2

屋上

・一部にめくれ有  
り

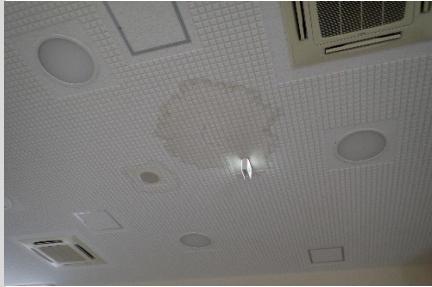
3

内部

・天井に漏水痕

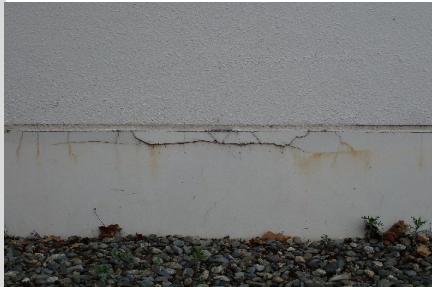
4

外壁

・基礎部分の亀  
裂

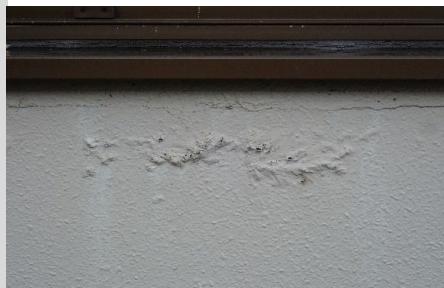
5

外壁

・開口部下の膨らみ

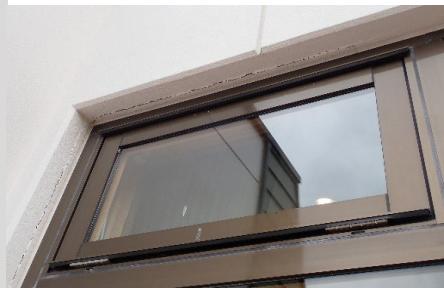
6

外壁

・窓枠廻りの亀裂

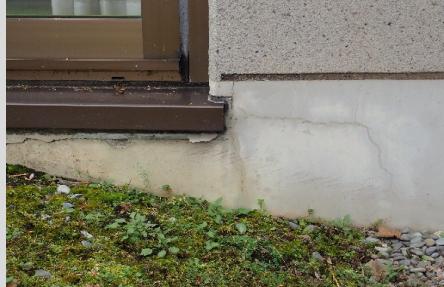
7

外壁

・基礎部分に亀裂

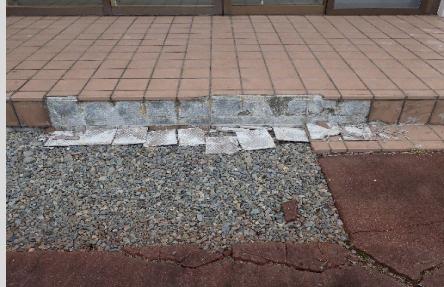
8

入口

・タイルの欠損

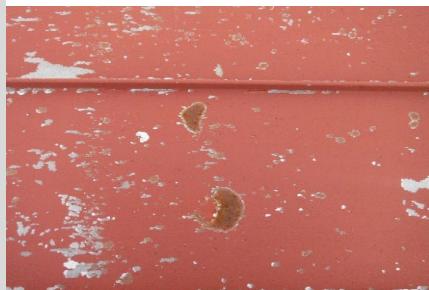
1

屋根  
・一部錆

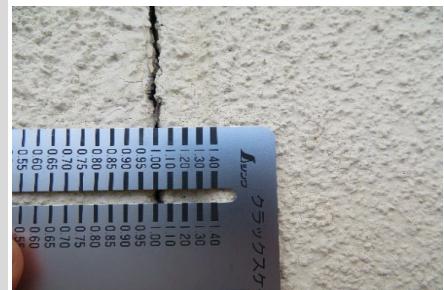
5

外壁②  
・外装材に亀裂  
(最大1mm)

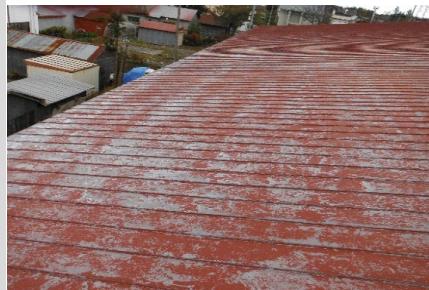
2

屋根  
・塗装の剥離

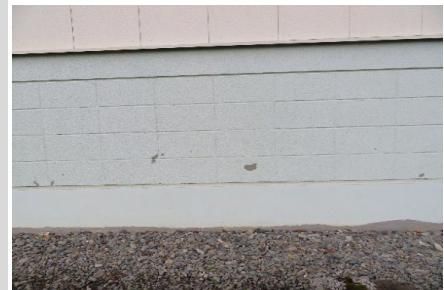
6

外壁  
・塗装の剥離  
(主にCB部分)

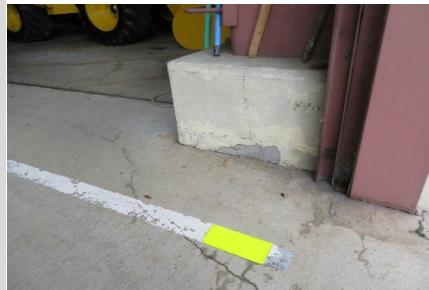
3

基礎  
・亀裂

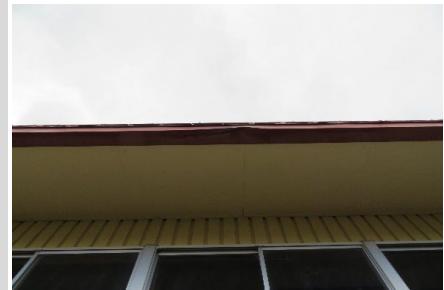
7

軒  
・トタンの剥れ・錆

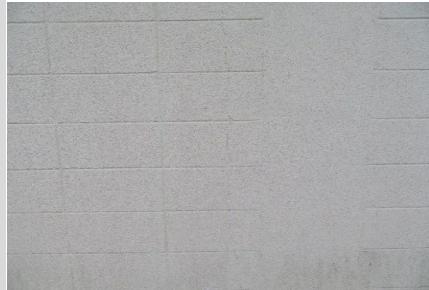
4

外壁①  
・CB部分の亀  
裂

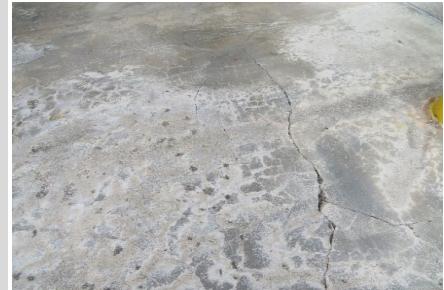
8

床  
・床面に亀裂

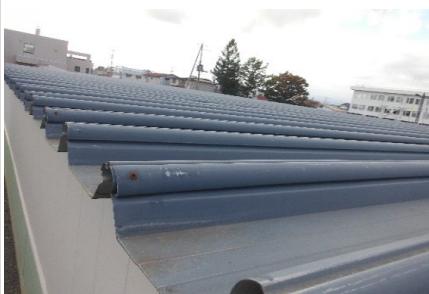
1

屋根  
・ビスの錆

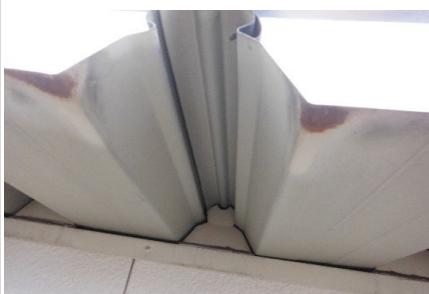
2

屋根  
・折板の軒裏の  
錆

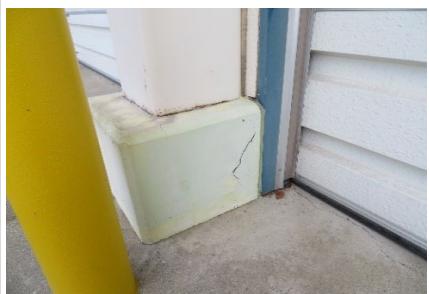
3

RC基礎  
・亀裂

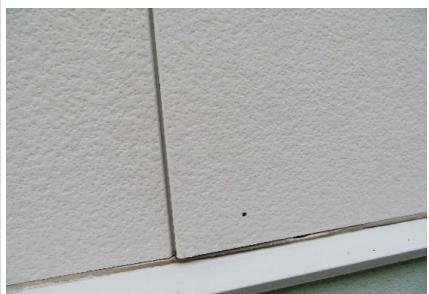
4

外装材と水切り  
部分  
・シーリング材亀  
裂

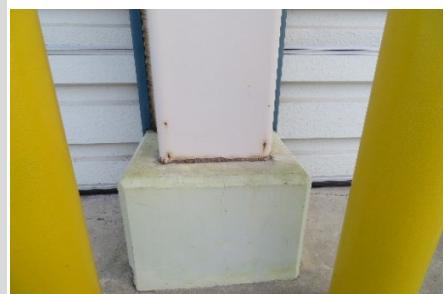
5

柱下部  
・鉄部に錆

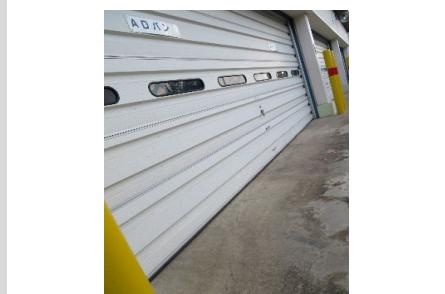
6

入口RC床部分  
・RC床部分に亀裂

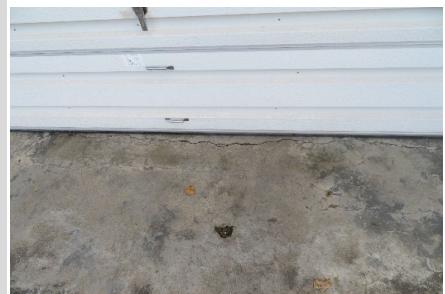
7

入口RC床部分  
・RC床部分に亀裂

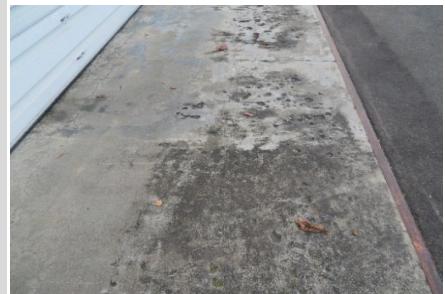
8

入口RC床部分  
・RC床部分の剥離
