# **更別村個別施設計画**

**令和 4 年 3 月**

**更別村**

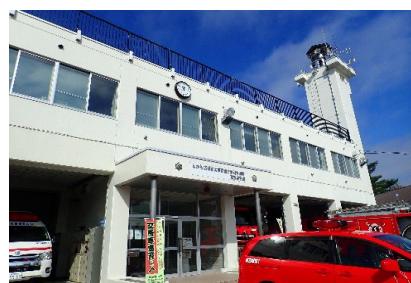
建物名	構造	延面積 (m <sup>2</sup> )	建設年度		健全度	劣化状況				
				和曆	築年数		屋根 屋上	外壁	内部 仕上	電気 設備	機械 設備
5	更別消防署庁舎	RC	677	S55	41	85	A	A	A	C	C

1	屋上 ・特に問題なし		5	外壁 ・膨らみ	
2	屋上 ・膨らみ 1箇所		6	外壁 ・開口部周りの亀裂	
3	外壁 ・基礎部分の亀裂		7	外壁 ・欠損	
4	外壁 ・膨らみ		8	外部 ・階段の破損

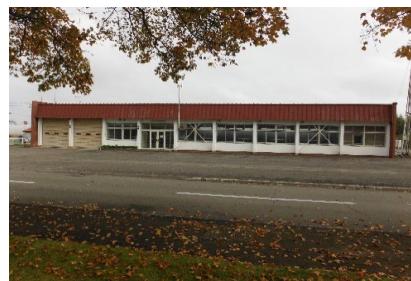
建物名	構造	延面積 (m <sup>2</sup> )	建設年度		健全度	劣化状況				
				和曆	築年数		屋根 屋上	外壁	内部 仕上	電気 設備	機械 設備
10	上更別消防会館	S	343	S47	49	40	C	C	C	C	C

- ・亀裂

- ・塗装の剥がれ

- ・モルタル部分の  
亀裂

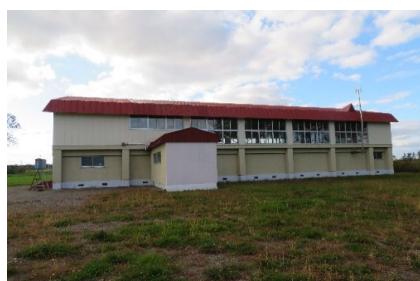
建物名	構造	延面積 (m <sup>2</sup> )	建設年度		健 全 度	劣化状況				
				和曆	築年 数		屋根 屋上	外壁	内部 仕上	電気 設備	機械 設備
9	勢雄地区体育館	S	452	S56	40	75	B	B	B	B	B

1 基礎 ・亀裂		5 軒天 ・部材の剥奪	
2 RC梁 ・亀裂		6 西面出入口 ・鉄扉下部の錆	
3 外壁① ・亀裂		7 小屋組 ・鉄骨の塗装の剥離 ・天井材の塗装の膨れ	
4 柱 ・R C 柱部分の 鉄筋の露出		8 物置天井 ・天井材(ジプトーン) の汚れ、剥離(天井 裏にハチの巣がある 可能性)

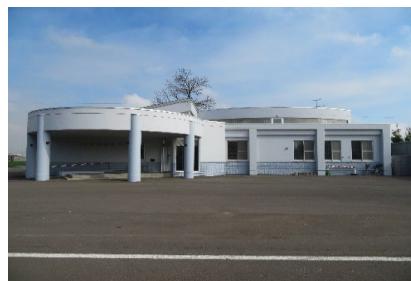
建物名	構造	延面積 (m <sup>2</sup> )	建設年度		健全度	劣化状況				
				和曆	築年数		屋根 屋上	外壁	内部 仕上	電気 設備	機械 設備
11	上更別福祉館	S	510	H7	26	92	B	A	A	B	B

- 屋上防水  
・防水保護材の劣化、剥がれ(全体)

- 屋上防水  
・防水保護材の劣化、剥がれ(ドレン回り)

- 外壁②  
・外装材の亀裂(南西面(正面))  
0.2mm未満

- 外壁③  
・外壁の亀裂  
(0.1mm)

- 外壁④  
・窓隅角部の亀裂  
(南西面(正面))  
0.2mm未満

- 外壁⑤  
・窓周辺の亀裂(北東面(裏面))  
0.2mm未満

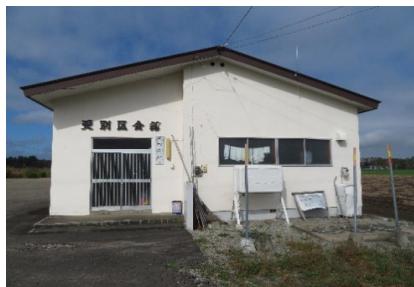
建物名	構造	延面積 (m <sup>2</sup> )	建設年度		健 全 度	劣化状況				
				和曆	築年 数		屋根 屋上	外壁	内部 仕上	電気 設備	機械 設備
12	更別行政区会館	W	152	S53	43	43	B	C	C	C	C

1 屋上 ・概ね良好		5 外壁 ・隅角部モルタル欠損	
2 玄関手すり壁 ・頭部モルタル欠損		6 外壁 ・塗装の剥離	
3 外壁 ・モルタル亀裂多數		7 外壁 玄関ドア周辺の亀裂	
4 外壁 ・モルタル亀裂多數		8 玄関 ・床モルタル亀裂

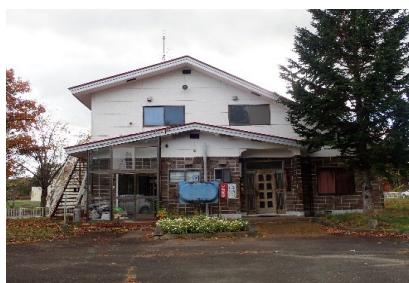
建物名	構造	延面積 (m <sup>2</sup> )	建設年度		健全度	劣化状況				
				和暦	築年数		屋根 屋上	外壁	内部 仕上	電気 設備	機械 設備
1	地域福祉活動センター	W	145	S53	43	78	A	B	A	C	C

1 屋根		5 外壁 ・窓周りのシーリング 破断	
2 軒天裏に塗装剥 がれ多い		6 外壁 ・窓ガラスの割れ	
3 外壁 ・基礎の水平方 向に亀裂		7 外壁 ・入口部の破損	
4 外壁 ・基礎に亀裂		8 外階段 ・サビ多く、手摺が 膨らんでおり危険

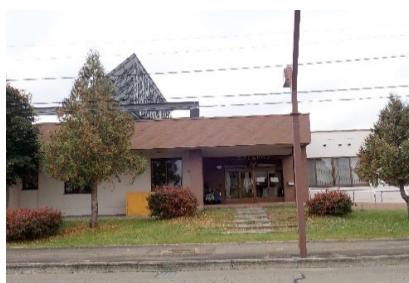
建物名	構造	延面積 (m <sup>2</sup> )	建設年度		健 全 度	劣化状況				
				和曆	築年 数		屋根 屋上	外壁	内部 仕上	電気 設備	機械 設備
4	福祉の里総合センター	RC	2,874	H14	19	100	A	A	A	A	A

・天井に漏水痕

・基礎部分の亀  
裂

・窓枠廻りの亀裂

・基礎部分に亀裂

・タイルの欠損

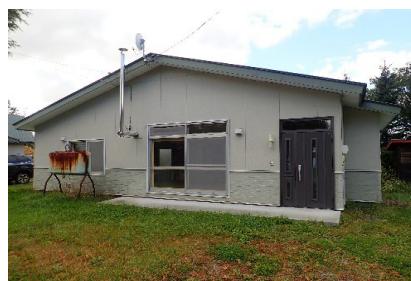
建物名	構造	延面積 (m <sup>2</sup> )	建設年度		健 全 度	劣化状況				
				和曆	築年 数		屋根 屋上	外壁	内部 仕上	電気 設備	機械 設備
2	教員住宅（中学校）D	W	62	S53	43	85	A	A	A	C	C

1 屋根		5 外壁 ・基礎の一部に亀裂有り	
2 屋根 ・一部にふくらみ 有り		6 網戸 ・破損	
3 外壁 ・特に問題なし		7 オイルタンク ・錆が目立つ	
4 外壁 ・一部のシーリング 破断有り		8 外物置

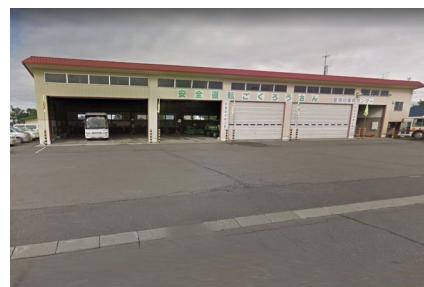
建物名	構造	延面積 (m <sup>2</sup> )	建設年度		健全度	劣化状況				
				和暦	築年数		屋根 屋上	外壁	内部 仕上	電気 設備	機械 設備
6	更別村車輛センター	S	694	S60	36	75	B	B	B	B	B

外壁②  
・外装材に亀裂  
(最大1mm)

屋根  
・塗装の剥離

外壁  
・塗装の剥離  
(主にCB部分)

基礎  
・亀裂

軒  
・トタンの剥れ・錆

外壁①  
・CB部分の亀  
裂

床  
・床面に亀裂

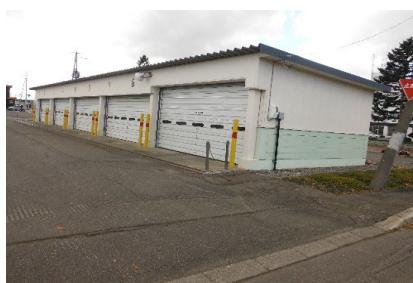
建物名	構造	延面積 (m <sup>2</sup> )	建設年度		健全度	劣化状況				
				和暦	築年数		屋根 屋上	外壁	内部 仕上	電気 設備	機械 設備
7	車庫 A棟	S	180	H6	27	75	B	B	B	B	B

1 屋根 ・ビスの錆		5 外装材と水切り部分 ・シリング材亀裂	
2 屋根 ・折板の軒裏の 錆		6 柱下部 ・鉄部に錆	
3 RC基礎 ・亀裂		7 軒天(正面)① ・雨漏り跡(6箇所)	
4 外壁 CB部分(裏側) ・塗装の剥離 ・亀裂		8 軒天(正面)② ・雨漏りによる塗装 の剥離

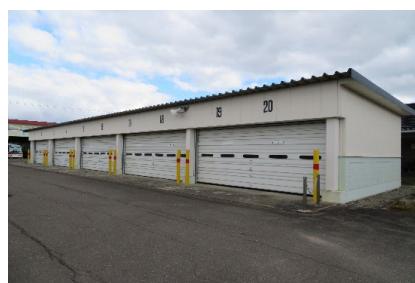
建物名	構造	延面積 (m <sup>2</sup> )	建設年度		健全度	劣化状況				
				和暦	築年数		屋根 屋上	外壁	内部 仕上	電気 設備	機械 設備
8	車庫B棟	S	180	H6	27	75	B	B	B	B	B

RC基礎  
・亀裂

外装材と水切り  
部分  
・シーリング材亀  
裂

入口RC床部分  
・RC床部分に亀裂

入口RC床部分  
・RC床部分の剥離
